Denkmalpflegerischer Werteplan Gesamtanlage Marbach a.N.

**DENKMALPFLEGERISCHER WERTEPLAN
GESAMTANLAGE MARBACH**

Regierungspräsidium Stuttgart, Referat Denkmalpflege

Marbach am Neckar, Kreis Ludwigsburg

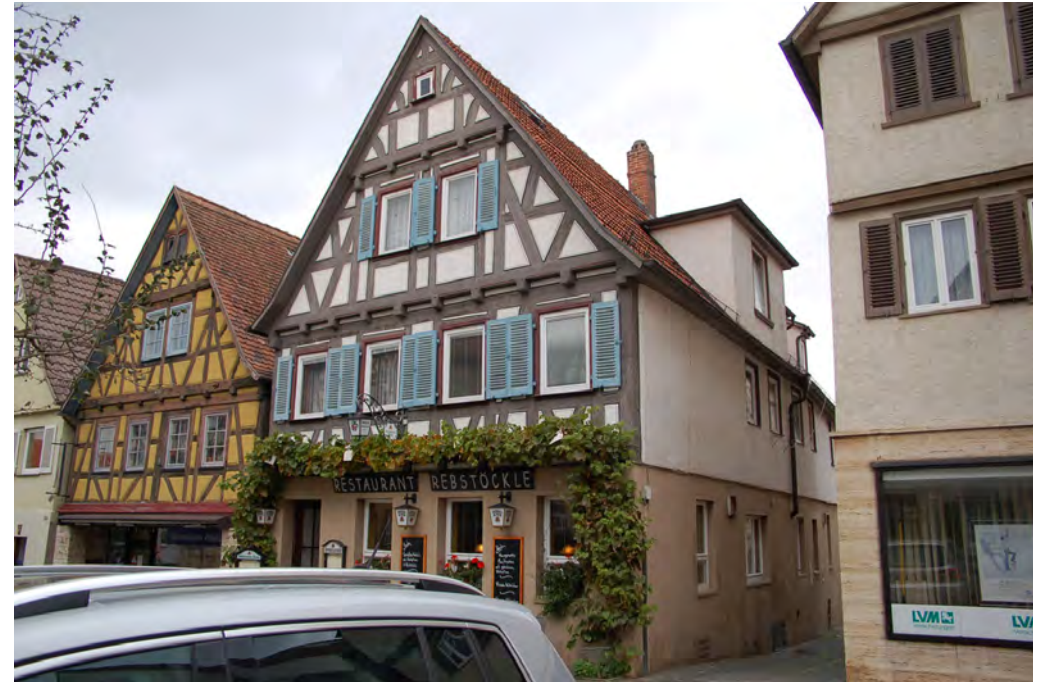
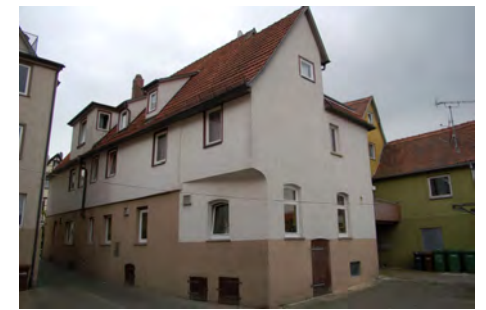
Marktstraße 56

Zweigeschossiges Fachwerkhaus, Erdgeschoß massiv und verputzt mit Gaststube, Zierfachwerk mit leichten Vorsprüngen, an der Traufseite verputzt, rückwärtig jüngerer Anbau, Satteldach mit zwerchhausartiger großer Gaube und kleineren Schleppgauben, nach 1700 auf dem Keller eines Vorgängers als Haus eines Handwerkers neu errichtet, seit 1843 Gasthaus, damals Gaststube im Obergeschoß und Bäckerei im Erdgeschoß eingerichtet, Umbauten im 19. und 20. Jahrhundert.

Das Anwesen innerhalb der Reihe giebelständiger Häuser auf der Nordseite der unteren Marktstraße hat als typischer Wiederaufbau der Zeit nach dem Stadtbrand von 1693 dokumentarischen Wert für die Bauweise eines Handwerkerhauses sowie als späteres Gasthaus.

Rückansicht von Nordosten

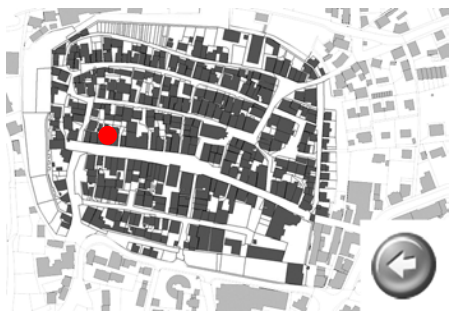
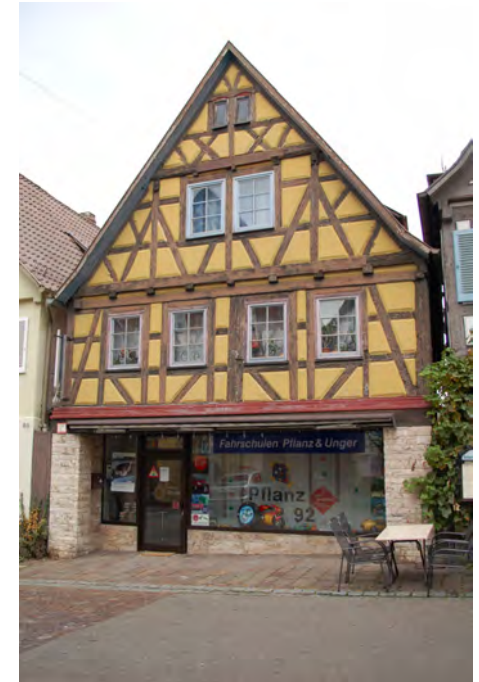
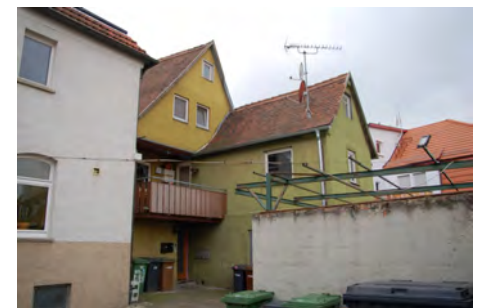
Marktstraße 58

Wie auch bei den angrenzenden Anwesen ist der Gewölbekeller teilweise in den eiszeitlichen Neckarschotter eingegraben.

Das Anwesen innerhalb der Reihe giebelständiger Häuser auf der Nordseite der unteren Marktstraße hat als typischer Wiederaufbau der Zeit nach dem Stadtbrand von 1693 sowie als ehemalige Gaststätte dokumentarischen Wert für die Bauweise der mittleren Schicht in Marbach.

Rückansicht von Nordosten

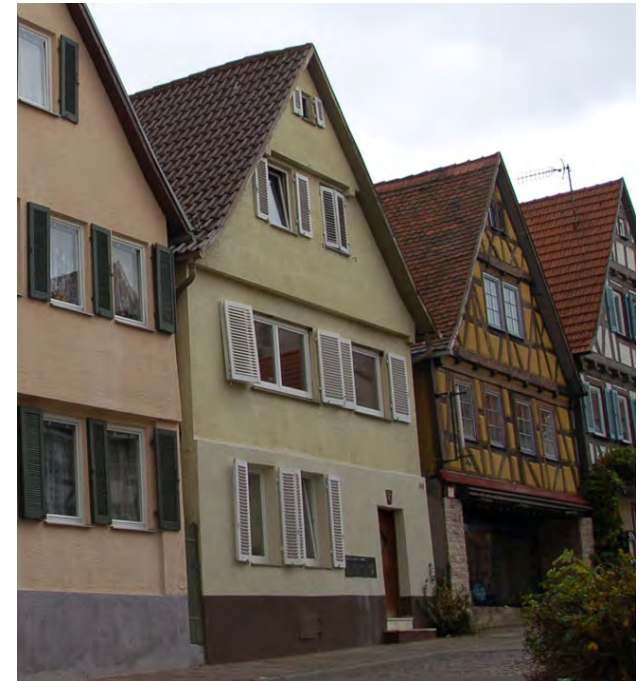
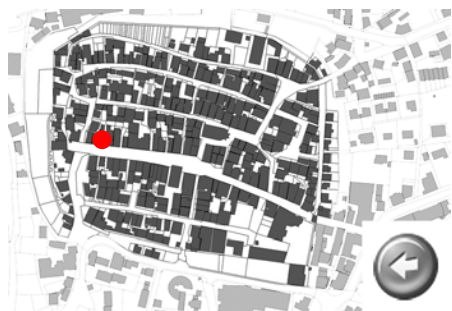
Marktstraße 60

Zweigeschossiges verputztes Fachwerkhaus, Erdgeschoß massiv, Obergeschoß mit Rücksprung, Fachwerk mit Vorstoß zum und im Giebel, Satteldach, im Kern Wiederaufbau um 1700, modern verändert.

Das Anwesen steht auf der Nordseite der westlichen Marktstraße, die beidseits geschlossen mit giebelständigen Anwesen bebaut ist. Es veranschaulicht als im Kern typischer Wiederaufbau der Zeit nach dem Stadtbrand von 1693 diese für Marbach entscheidende Bauphase.

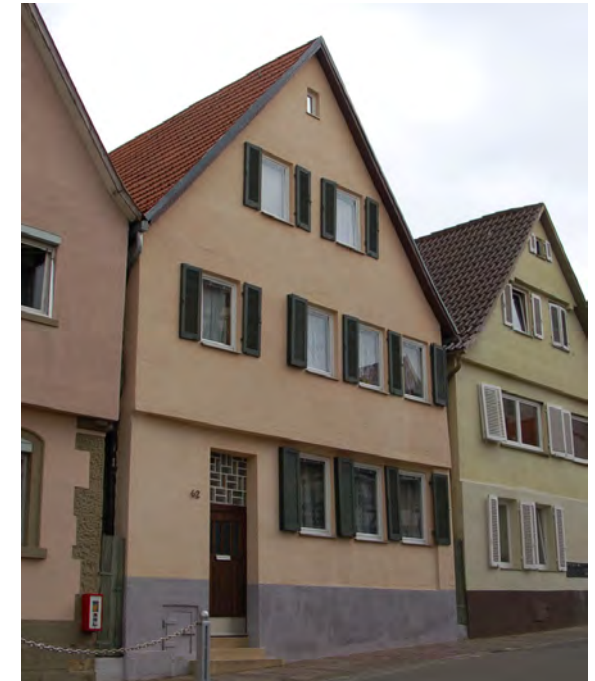
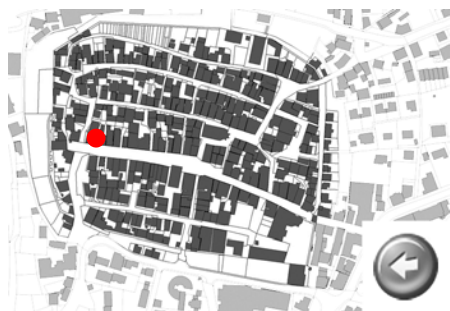
Marktstraße 62

Zweigeschossiges verputztes Fachwerkhaus, Erdgeschoß massiv, Vorstoß zum Obergeschoß, Satteldach, im Kern Wiederaufbau um 1700, modern überformt.

Das Anwesen steht auf der Nordseite der westlichen Marktstraße, die beidseits geschlossen mit giebelständigen Anwesen bebaut ist. Es veranschaulicht als im Kern typischer Wiederaufbau der Zeit nach dem Stadtbrand von 1693 diese für Marbach entscheidende Bauphase.

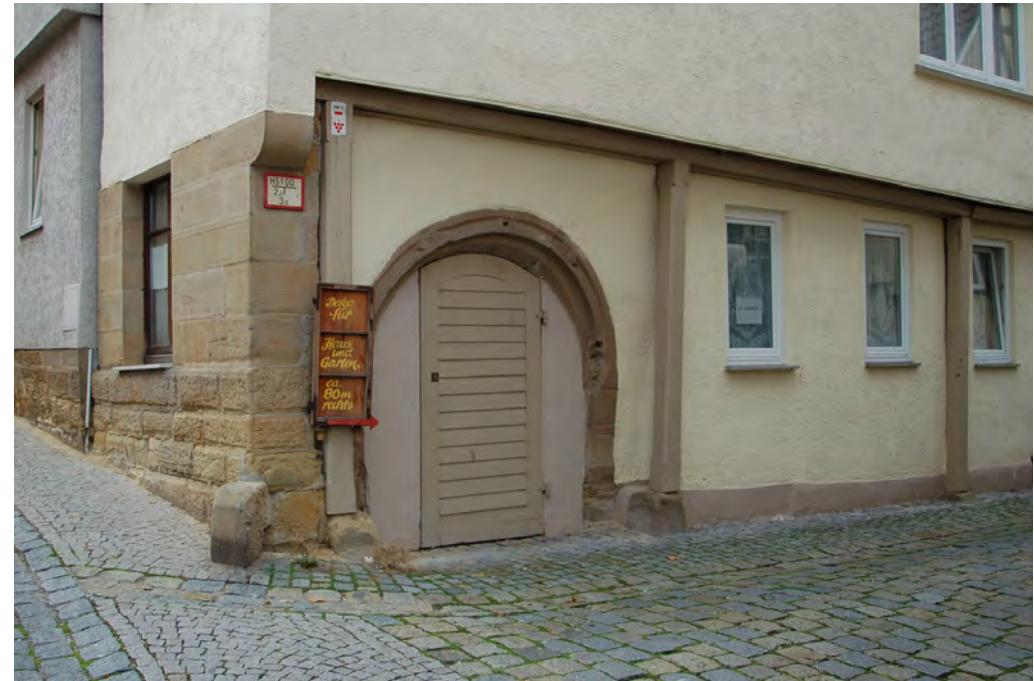
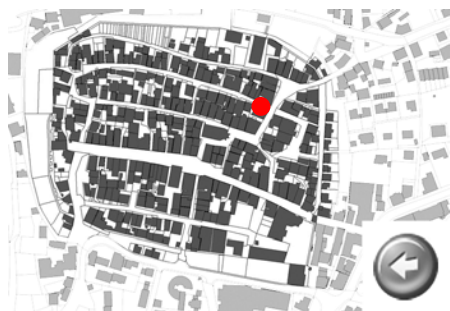
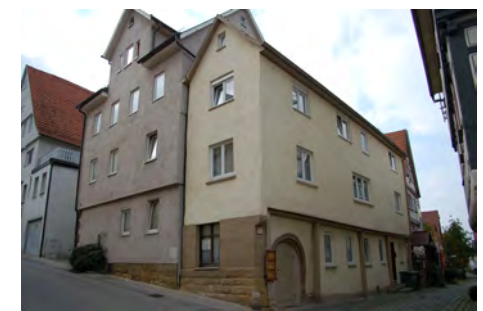
Mittlere Holdergasse 1

Profiliertes und mit ornamentierten Rauten versehenes Rundbogentor mit Abgang zum Keller unter Niklastorstraße 13 (siehe dort), um 1600; erhaltenswert ist das dazugehörige dreigeschossige und verputzte Fachwerkhaus in Ecklage, Erdgeschoß massiv, zur Niklastorstraße unverputzte Quadersteine mit Steinkonsole, zur Oberen Holdergasse erstes Obergeschoß traufseitig vorkragend mit wohl nachträglichen Stützen, Satteldach, unter Verwendung älterer Bauteile um 1700 neu errichtet, Umbauten im 19. und 20. Jahrhundert, 2001 Außenrenovierung. Vermutlich entstand das Anwesen nach 1693 durch eine Teilung des Grundstückes mit Niklastorstraße 13.

Das frühneuzeitliche Portal hat als Zugang zum Keller und mit seiner aufwändigen Gestaltung dokumentarischen Wert für die Steinmetzkunst der Renaissance. Das schmale Anwesen innerhalb der weiter östlich hauptsächlich mit giebelständigen Häusern bebauten Gasse bildet zusammen mit dem Dekanat den westlichen Eingang der Gasse und hat daher als Eckbau vor allem städtebaulichen Wert.

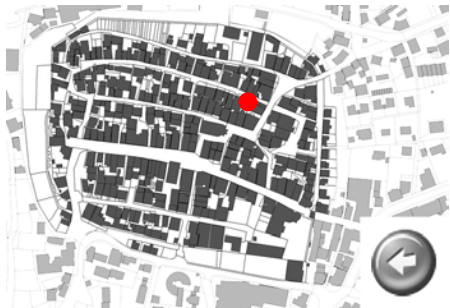
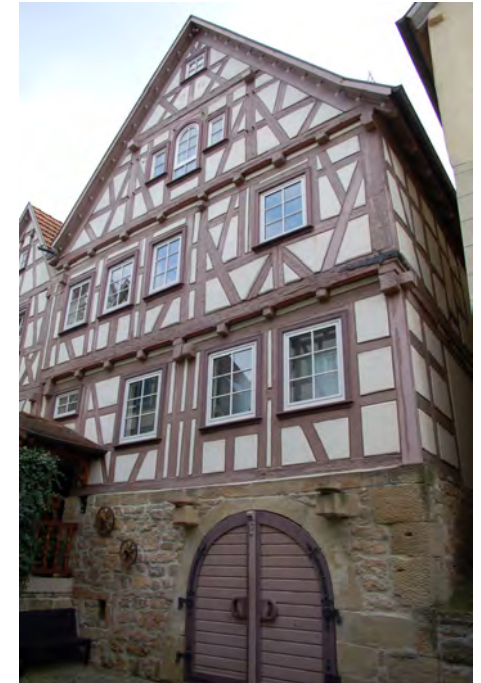
Mittlere Holdergasse 3

Zweigeschossige Fachwerkhäuser, hohes Sockelgeschoß massiv aus Bruchsteinen mit Eckquaderung, Rundbogen-Kellertor mit seitlichen Steinangeln, Zierfachwerk mit leichten Vorstößen, im Giebel rundbogige ehemalige Ladeluke, Satteldach, um 1700 auf älteren Bauteilen neu errichtet; dazugehörig zweigeschossiges Nebenhaus, hoher Sockel massiv aus Quadersteinen mit rundbogigem Eingang, Fachwerk ohne Vorstöße teils mit Andreaskreuzen in den Brüstungsfeldern, 18. Jahrhundert; am Gesamtanwesen 1980 Umbaumaßnahmen sowie rückwärtige Fachwerkfreilegung, 1993 Erneuerung des Daches und der Fenster sowie Fachwerkfreilegung zur Mittleren Holdergasse.

Innerhalb der meist giebelständig mit schlichten ein- und zweigeschossigen ackerbürgerlichen Häusern und teils umgebauten Scheunen bebauten Mittleren Holdergasse gehört das modernisierte Anwesen zur hochwertigeren Bebauung im östlichen Bereich des Straßenzuges und veranschaulicht typologisch den für Marbach charakteristischen Wiederaufbau aus der Zeit um 1700.

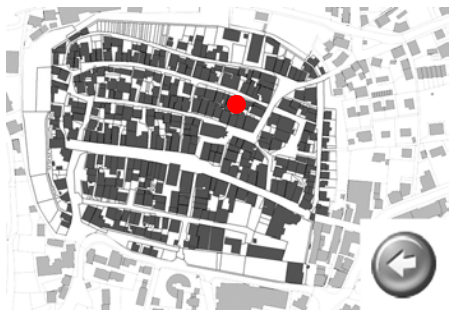
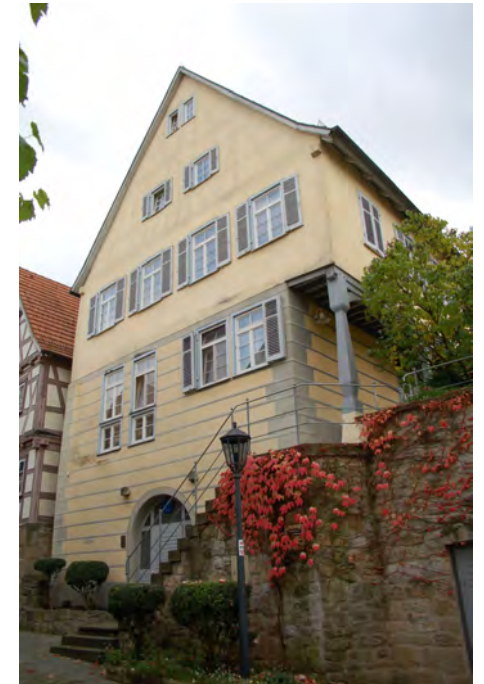
Mittlere Holdergasse 5

Dreigeschossiges verputztes Fachwerkhaus in Hanglage, Rundbogen-Kellertor im Sockelgeschoß, dieses sowie das erste Obergeschoß massiv mit aufgemalter Eckquaderung und horizontale Fassadengliederung, hölzerner Arkadengang (Laube) auf der Westseite des ersten Obergeschosses, zu diesem eine steinerne Außentreppe, im Innern Stuckdecken, Fachwerk ohne Vorstöße, Satteldach, 1698/99 als Fruchtkasten errichtet, 1744/45 durch zweites Obergeschoß mit Wohnfunktion ergänzt, 1986/91 Umbau, Sanierung, Neufassung der Fassade mit Bemalung, Freilegung des Kellertores; dazugehörig im Hof ehemaliges Brennhaus, zweigeschossiger Fachwerkbau mit Satteldach, 1788 als Brennhaus erbaut, um 1840 durch Obergeschoß ergänzt, 1992 Renovierung der Fassade.

Das vom geistlichen Verwalter J. S. Rathmann errichtete und zum Haupthaus Niklastorstraße 7 (s.d.) gehörige Gebäude (Sachgesamtheit) hat als ehemaliger Sonderbau innerhalb der Reihe meist giebelständiger Anwesen dokumentarischen Wert für die herrschaftliche und geistliche Geschichte Marbachs.

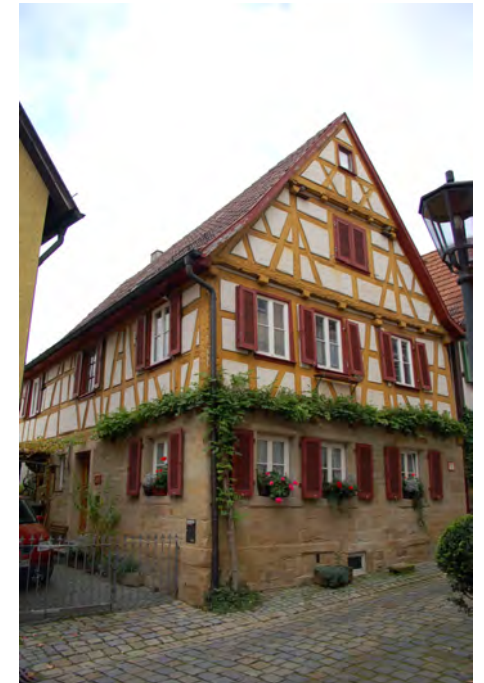
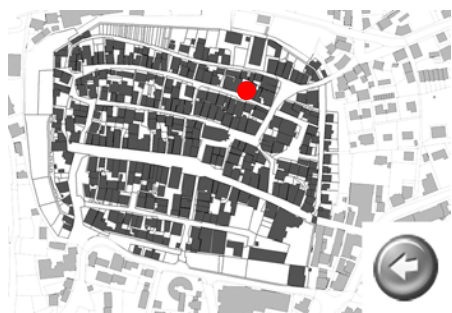
Mittlere Holdergasse 6

Zweigeschossiges Fachwerkhaus, vorkragendes Sockelgeschoß sowie Erdgeschoß massiv aus Quadersteinen, Stube in Ecklage, Zierfachwerk mit leichten Vorstößen und Andreaskreuzen im Giebel, Satteldach, um 1700 auf älteren Resten erbaut (Keller und Sockel), 1984/87 grundlegende Renovierung mit Fachwerkfreilegung.

Das ehemalige Handwerker- und Bauernhaus hat innerhalb der meist giebelständig mit schlichten ein- und zweigeschossigen ackerbürgerlichen Häusern und teils umgebauten Scheunen bebauten Mittleren Holdergasse dokumentarischen Wert als typischer Wiederaufbau der Zeit um 1700 in gestelzter Bauweise. Es ist Zeugnis für das Bauen der einfacheren Bevölkerungsschicht im Viertel.

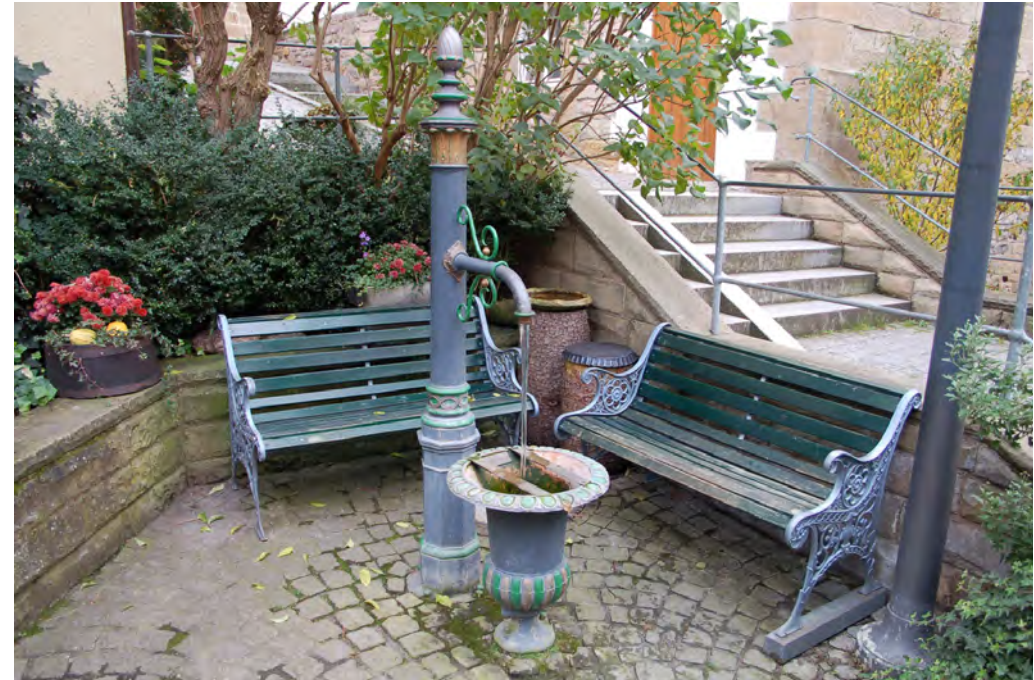
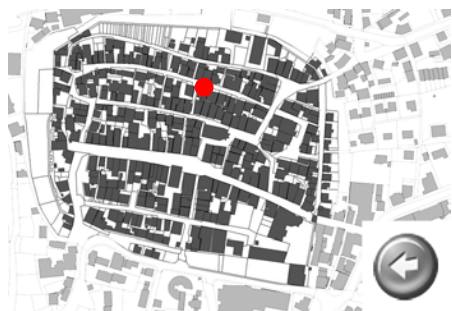
Mittlere Holdergasse 13, Flst. Nr. 58/7

Gusseiserner Laufbrunnen, Brunnensäule mit polygonalem Stumpf, rundem Mittelstück mit Kapitell und Pinienzapfen als Bekrönung, davon getrennter Trog in Form eines antiken Prunkkraters in dafür typischer Ausführung mit größter Weite am oberen Rand und hohem Fuß, ausgehendes 19. Jahrhundert; nach 1978 neu aufgestellt.

Der Brunnen hat als Beispiel eines seit Mitte des 19. Jahrhunderts auch in Württemberg seriell in künstlerischem Eisenguss hergestellten Brunnens exemplarischen Wert für die historische Wasserversorgung in Marbach.

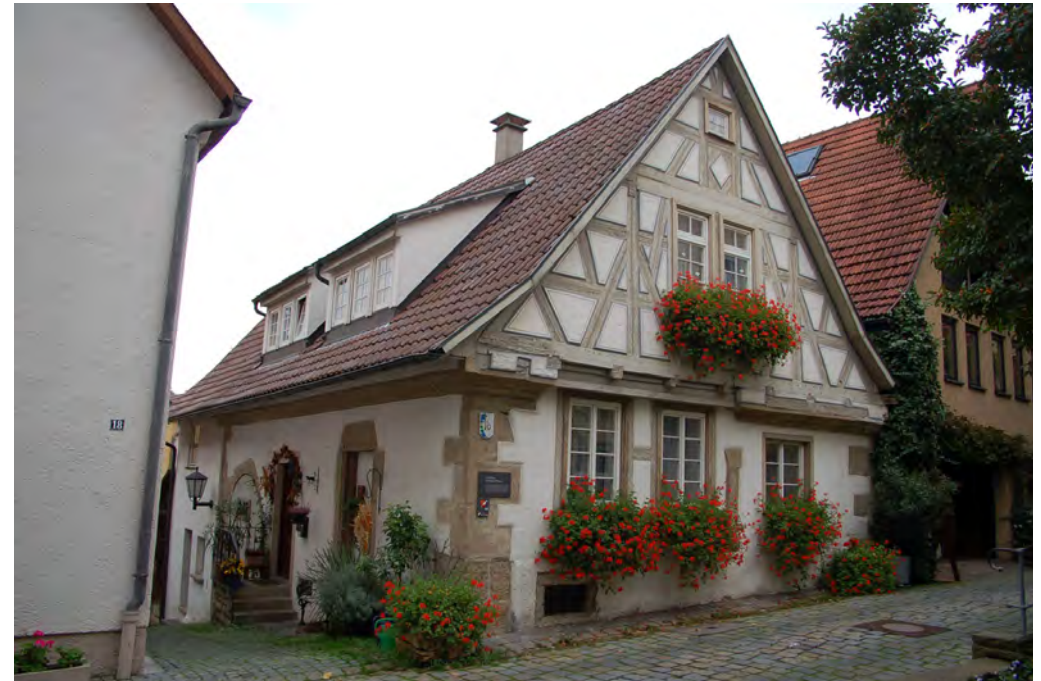
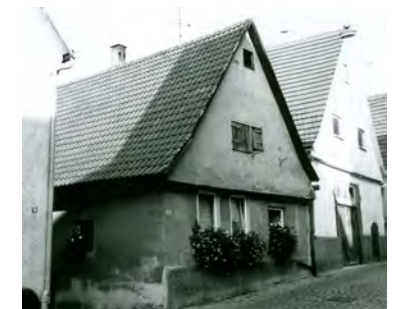
Mittlere Holdergasse 16

Eingeschossiges Wohnhaus in Hanglage, Erdgeschoß sowie rückwärtiges Sockelgeschoß massiv und verputzt, zur Mittleren Holdergasse mit Eckquaderung, an der Traufseite Rundbogen-Kellertor und vermauerter Hauseingang, dessen Gewände mit Stabwerk verziert sind, karniesböiges und umlaufendes Stein- gesims, Giebel in Zierfachwerk, Satteldach mit Schleppegauen, am Kellertor 1603 bezeichnet, Dachwerk und Giebeldreieck nach 1700 auf älterem Kern neu aufgeführt, 1987/88 grundlegende Renovierung mit Dachausbau.

Das Anwesen hat innerhalb der meist giebelständig mit schlichten ein- und zweigeschossigen ackerbürgerlichen Häusern und teils umgebauten Scheunen bebauten Mittleren Holdergasse dokumentarischen Wert als vergleichsweise hochwertiges Beispiel eines ehemaligen Weinbauernhauses mit einem dafür typisch breiten Kellerabgang und zahlreichen Baudetails der Renaissance.

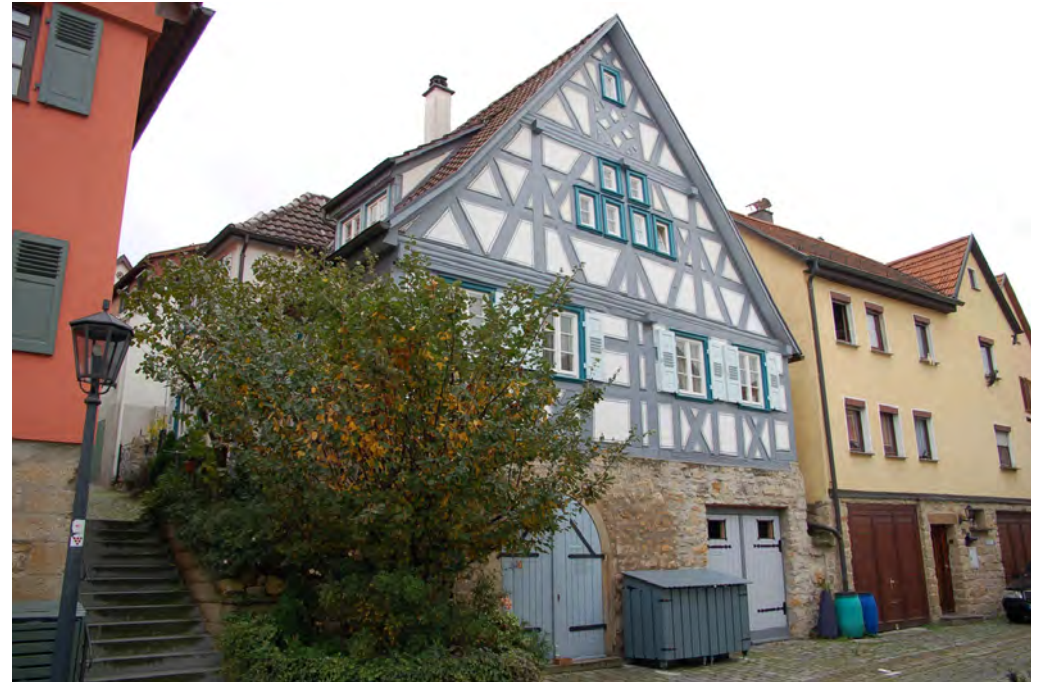
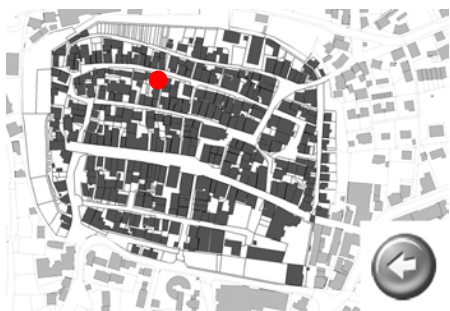
Mittlere Holdergasse 23

Zweigeschossiges Fachwerkhaus in Eck- und Hanglage, Sockelgeschoß massiv und unverputzt aus Bruchsteinen, Rundbogen-Kellertor, rechteckiger ehemaliger Stalleingang, Zierfachwerk mit Andreaskreuzen und profilierten Schwellbalken, rückwärtig Zwerchhaus zur Hirschgasse, Satteldach mit Gauben, Zwerchhaus mit abgewalmten Satteldach, 18. Jahrhundert, 1992/93 Umbau, Sanierung mit Einbau einer Garage anstelle des ehemaligen Stalleingangs.

Innerhalb der meist giebelständig mit schlichten ein- und zweigeschossigen ackerbürgerlichen Häusern und teils umgebauten Scheunen bebauten Mittleren Holdergasse gehört das Anwesen zu den gut überlieferten Beispielen, die mit ihrem Zierfachwerk ohne Vorstöße und den profilierten Schwellen deutlich nach der Wiederaufbauphase um 1700 entstanden sind.

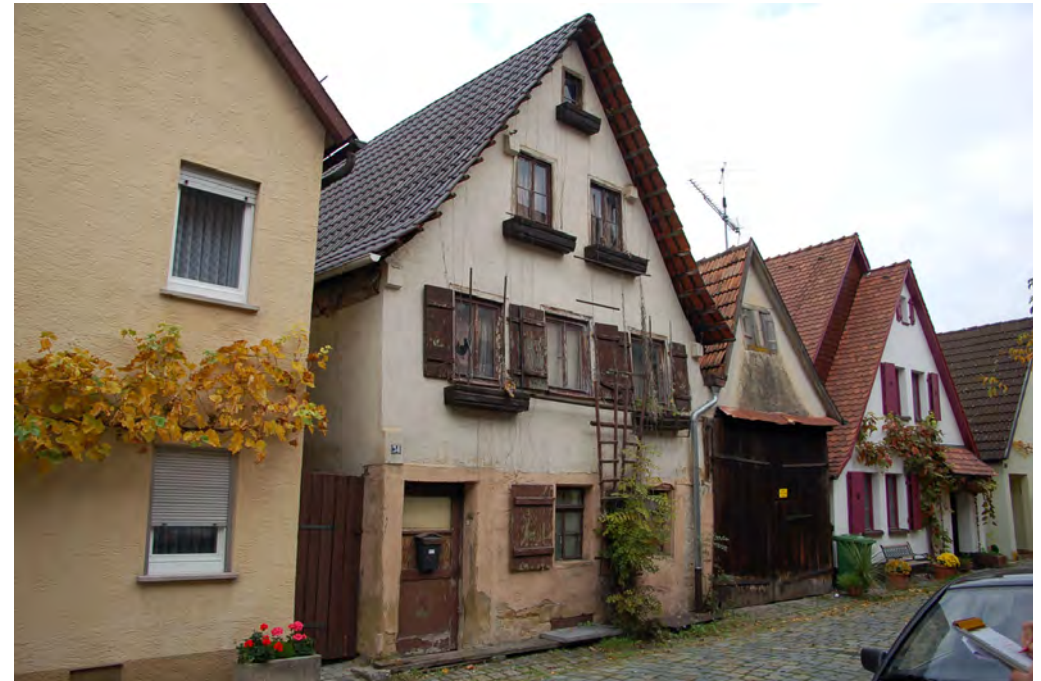
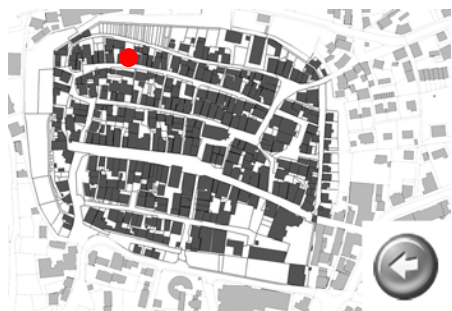
Mittlere Holdergasse 34

Zweigeschossiges verputztes Fachwerkhaus, Erdgeschoß massiv, im EG ehemaliger Stall zur Werkstatt umgebaut, Fachwerk ohne Vorstöße, Satteldach, im frühen 18. Jahrhundert auf Kern wohl des 17. Jahrhunderts erbaut (Keller, Teile des Sockelgeschosses), im 19./20. Jahrhundert im Giebel verändert; dazugehörig parallel angebaute und zur Straße verputzte Fachwerkscheune, mit einer den gesamten Unterbau einnehmenden rechteckigen Toreinfahrt, Satteldach, frühes 18. Jahrhundert.

Das Anwesen hat innerhalb der meist giebelständig mit schlichten ein- und zweigeschossigen ackerbürgerlichen Häusern und teils umgebauten Scheunen bebauten Mittleren Holdergasse dokumentarischen Wert als eines der wenigen Beispiele einer bescheidenen innerstädtischen Hofanlage der Häcker und Handwerker, wie sie im Nordwestteil der Altstadt einst charakteristisch waren.

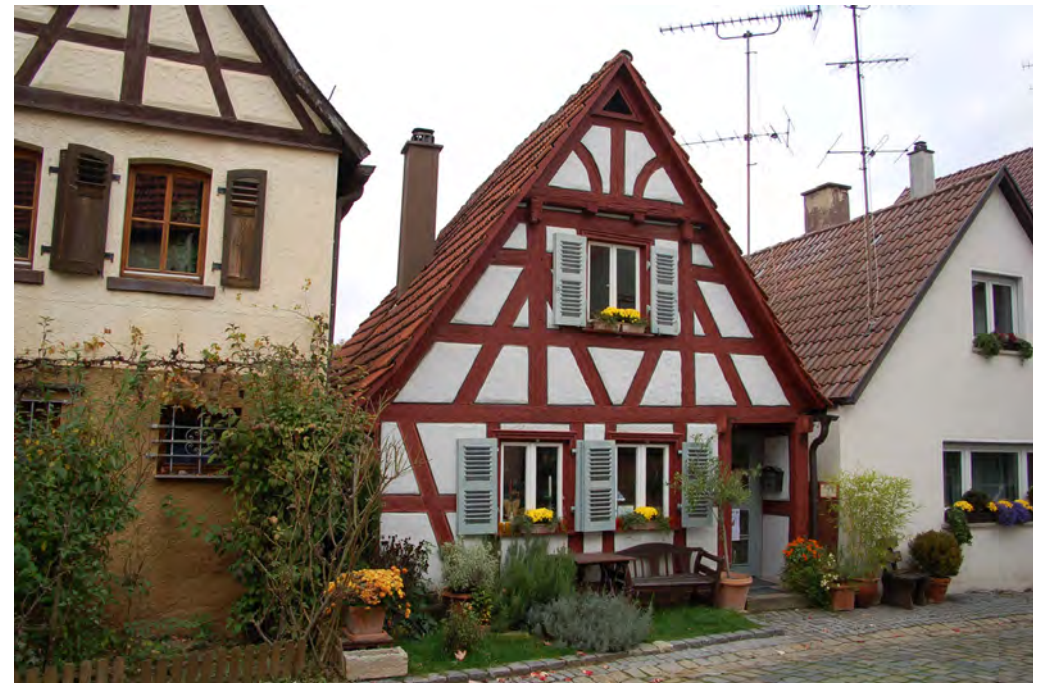
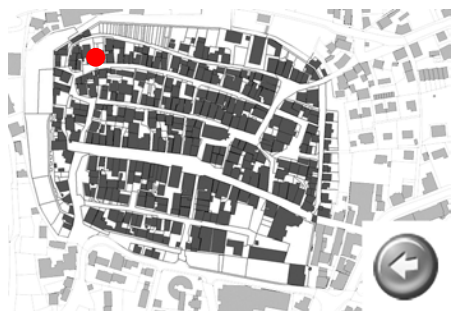
Mittlere Holdergasse 42

Eingeschossiges Fachwerkhaus, zurück versetzter Hauseingang, Zierfachwerk mit leichtem Vorstoß im Giebel sowie geschwungenen Streben in der Giebelspitze, Satteldach, Anfang 18. Jahrhundert, 1989 umfassende Renovierung, 2005 Umbauten im Innern.

Das Anwesen steht innerhalb der meist giebelständig mit schlichten ein- und zweigeschossigen ackerbürgerlichen Häusern und teils umgebauten Scheunen bebauten Mittleren Holdergasse. Als Beispiel eines schlichten und zugleich handwerklich qualitätvollen Fachwerkhauses hat es exemplarischen Wert für die im Nordwestteil der Altstadt einst charakteristischen Kleinanwesen der Handwerker, Häcker und Bauern.

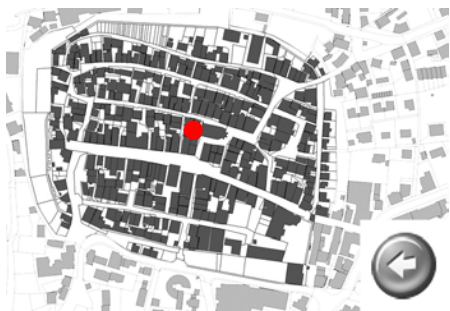
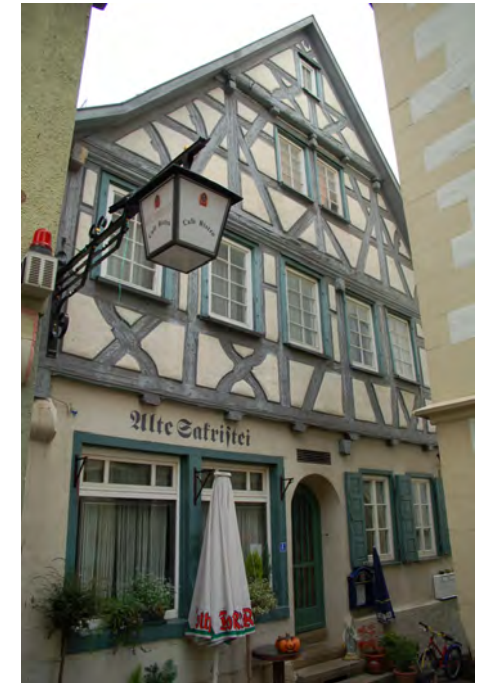
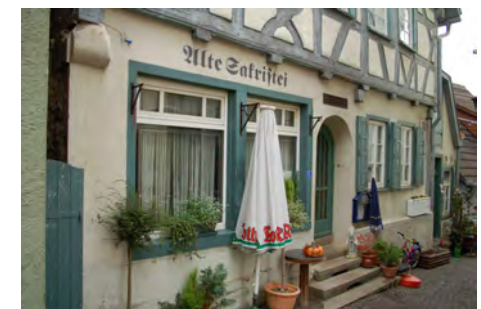
Niklastorstraße 3

Zweigeschossiges Fachwerkhaus, Erdgeschoß massiv mit rundbogigem Eingang und Gaststätte, Steinkonsole zum Obergeschoß, Zierfachwerk mit leichten Vorstößen, Andreaskreuze und profilierte Schwelle zum Giebel, Satteldach, Anfang 18. Jahrhundert neu errichtet, 1854 als Gastwirtschaft umgebaut, 1978/81 Fassadenrestaurierung mit Fachwerkfreilegung, 1991/92 nach Brand des Dachstuhles Instandsetzung und Erstellung von Dachgauben.

Innerhalb der geschlossenen historischen Bauzeile gegenüber der Westfassade der Stadtkirche veranschaulicht das traditionsreiche Gasthaus die charakteristische Bauform der Wiederaufbauten zu Anfang des 18. Jahrhunderts im Zentrum der Altstadt.

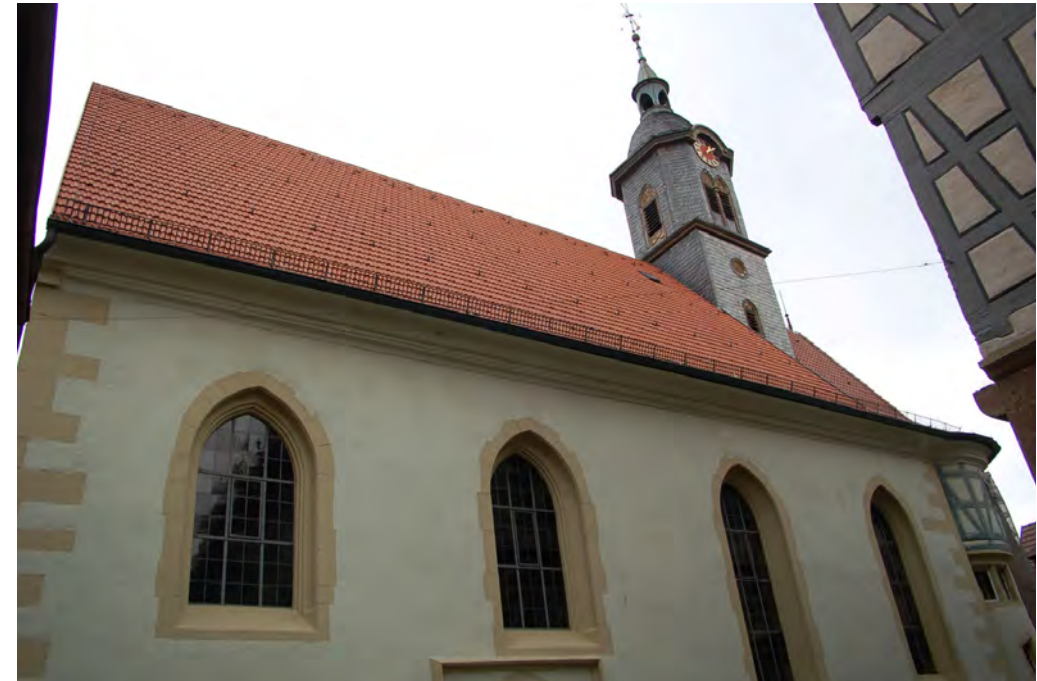
Niklastorstraße 5

Einschiffige Hallenkirche mit Ostchor und Glockentürmchen als Dachreiter, massiv und verputzt mit Eckquaderung, spitzbogige Portale im Langhaus mit Stabwerk, umlaufendes Gesims in Höhe der Fensterbrüstung, spitzbogige Hochfenster, profiliertes Traufgesims, am Chor Treppenturm mit Portal der Renaissance, Strebepfeiler ursprünglich mit Figuren, Satteldach mit polygonalem Abschluss über dem Chor, im Kern spätgotisch (Umfassungsmauern und Chor), 1601/03 Emporeneinbau und äußerer Treppenturm (1602 bezeichnet), 1833 Erneuerung des barocken Dachreiters, 1966 Umbauten, Abbruch der Empore, neue Kassettendecke, Regotisierung des Chores.

Die 1315 erstmals erwähnte Marienkapelle löste erst um 1600 die Alexanderkirche als städtische Pfarrkirche ab.

Die zurück versetzt von der Marktstraße auf einem eng umbauten Platzareal der Niklastorstraße stehende Stadtkirche hat als im Kern spätmittelalterliche und barock überprägte Stadtkirche hohen dokumentarischen Wert für die Stadt- und Kirchengeschichte sowie für die Stadtsilhouette.

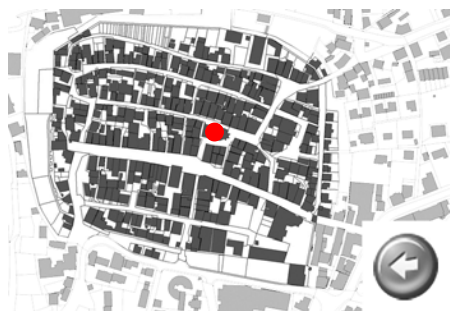
Ostansicht mit Chor

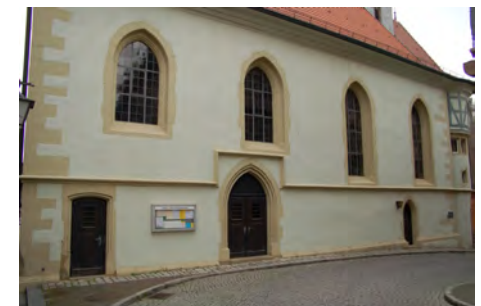
Südfassade

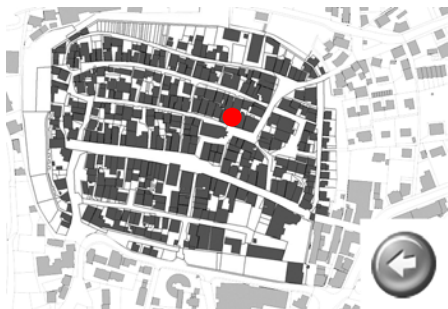
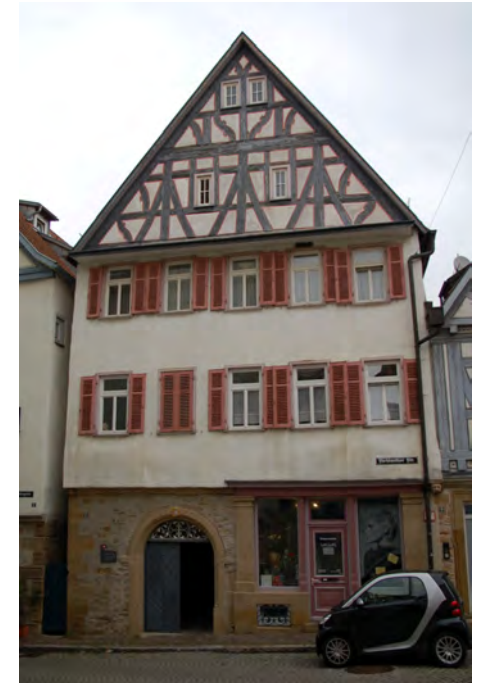
Niklastorstraße 7

Dreigeschossiges Fachwerkhaus, Erdgeschoß massiv, Westseite aus Bruchsteinen, dort profiliertes Rundbogenportal mit Wapenstein, auf der Ostseite Quadersteine mit Ladeneinbau, zum Obergeschoß Steingesims mit figürlichen Konsolsteinen zu beiden Seiten, erstes und zweites Obergeschoß verputzt und ohne Vorsprünge, im Innern Stuckdecken, zum Giebel stark vorkarrend, dort Zierfachwerk, Satteldach, nach Bezeichnung am Portal 1699 durch den geistlichen Verwalter J. S. Rathmann erbaut, 1744/45 vom Diakon J. A. Hochstetter umgebaut, aufgestockt und mit Keller versehen, 1889 Einbau des Ladens, 1986/91 Umbau und umfassende Sanierung mit Fachwerkfreilegung (Sachgesamtheit mit Mittlere Holdergasse 5).

Das vom geistlichen Verwalter J. S. Rathmann mit dem ehemaligen Fruchtkasten Mittlere Holdergasse 5 (s.d.) errichtete und in seiner Form auf den Umbau von 1744/45 zurückgehende Anwesen hat als Beispiel eines Sonderbaues in der giebelständig angeordneten Reihe von Anwesen dokumentarischen Wert für die herrschaftliche/Geistliche Geschichte. Er prägt in hohem Maße das Straßenbild in unmittelbarer Nähe zur Stadtkirche.

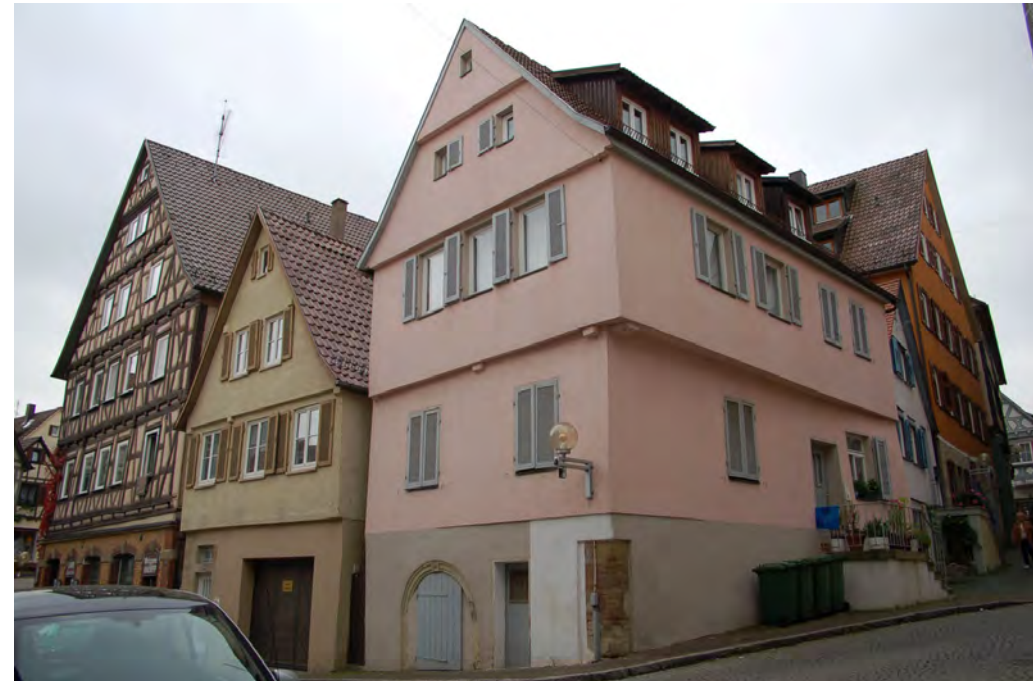
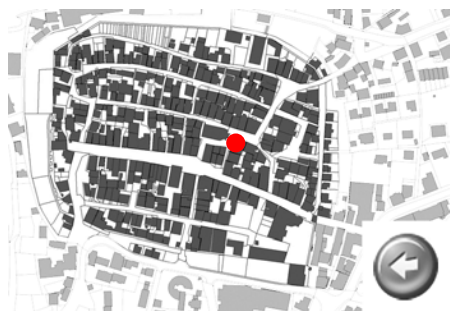
Zweigeschossiges verputztes Fachwerkhaus in Hang- und Ecklage, hoher Sockel und Erdgeschoß massiv, im Sockelbereich Eckquaderung und auf der nördlichen Giebelseite profiliertes Rundbogen-Kellertor mit Diamantmotiv im Scheitel, Fachwerk mit leichten Vorstößen zu den Geschossen, auf der Traufseite zum Obergeschoß stärker ausladend, Satteldach mit Schleppgauben, um 1700 auf Resten eines Vorgängers der Zeit um 1600 (Keller, Teile der Sockelzone) neu erbaut (Bezeichnung in einem Gefach des Daches 170?), 1992/99 Ausbau des Daches sowie Gauben.

Das Anwesen in der städtebaulich bedeutsamen Lage gegenüber dem Chor der Stadtkirche und innerhalb einer Dreiergruppe giebelständiger Anwesen hat mit seinem frühneuzeitlichen Kern dokumentarischen Wert als typischer Wiederaufbau der Zeit um 1700 mit Gestaltungselementen, die stilistisch noch auf das 17. Jahrhundert verweisen.

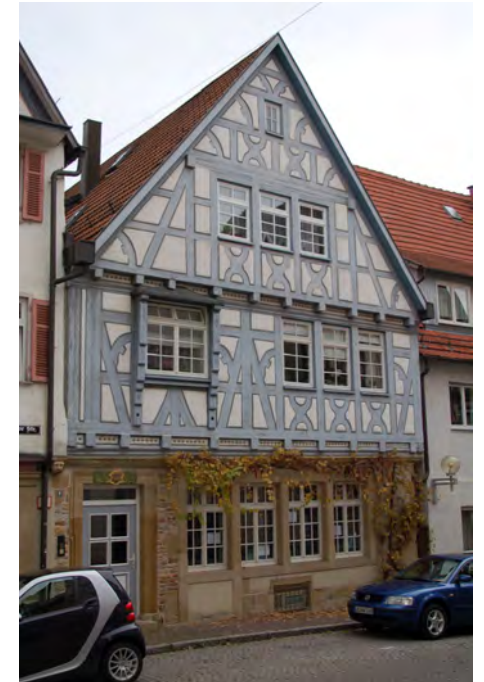
Niklastorstraße 9

Gewölbte Kelleranlage aus zwei Räumen, korbbugiges Kellertor mit breitem Abgang auf der Nordseite, massive Umfassungswände des Erdgeschosses aus Bruchsteinen mit Stockwerksgesims in Sandstein, auf der Südseite zur Niklastorstraße spätbarockes Portal mit Initialen und Handwerkszeichen der Bäcker (Brezel), Balkenbohlendecke im Innern, nach dem Stadtbrand von 1693 über den massiven Resten eines Vorgängers neu errichtet, die Bezeichnung am Eingangsportal 1779 vom Bäcker Johannes Mayer umgebaut, nach umfassender Sanierung 1986 (u.a. Freilegung der Balkenbohlendecke) sind nur noch Teile des Gebäudes (Keller und Teile des EG) original und besitzen Kulturdenkmaleigenschaft.

Die genannten Reste des Anwesens haben dokumentarischen Wert als Teile eines typischen Wiederaufbauhauses mit älterem Kern und spätbarocker Überformung.

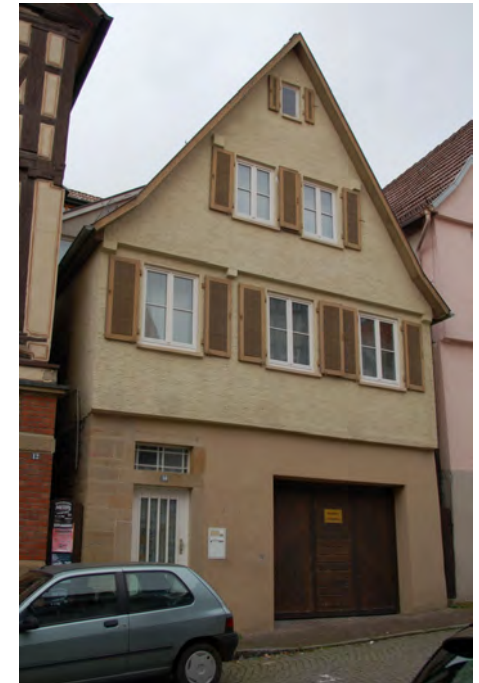
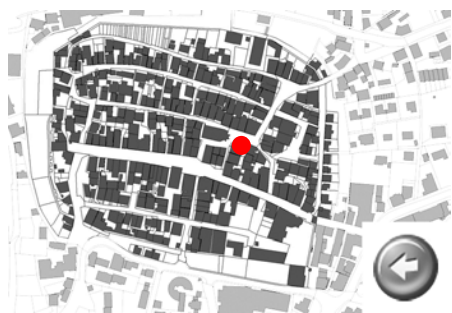
Niklastorstraße 10

Archivalien zufolge wurde das Haus 1779 von einem Metzger errichtet.

Das Anwesen in der städtebaulich bedeutsamen Lage gegenüber dem Chor der Stadtkirche und innerhalb einer Dreiergruppe giebelständiger Anwesen veranschaulicht mit seinem barocken Kern und den leicht vorkragenden Geschossen eine Bauweise, wie sie auch bei den typischen Wiederaufbauten der Zeit um 1700 zu finden ist.

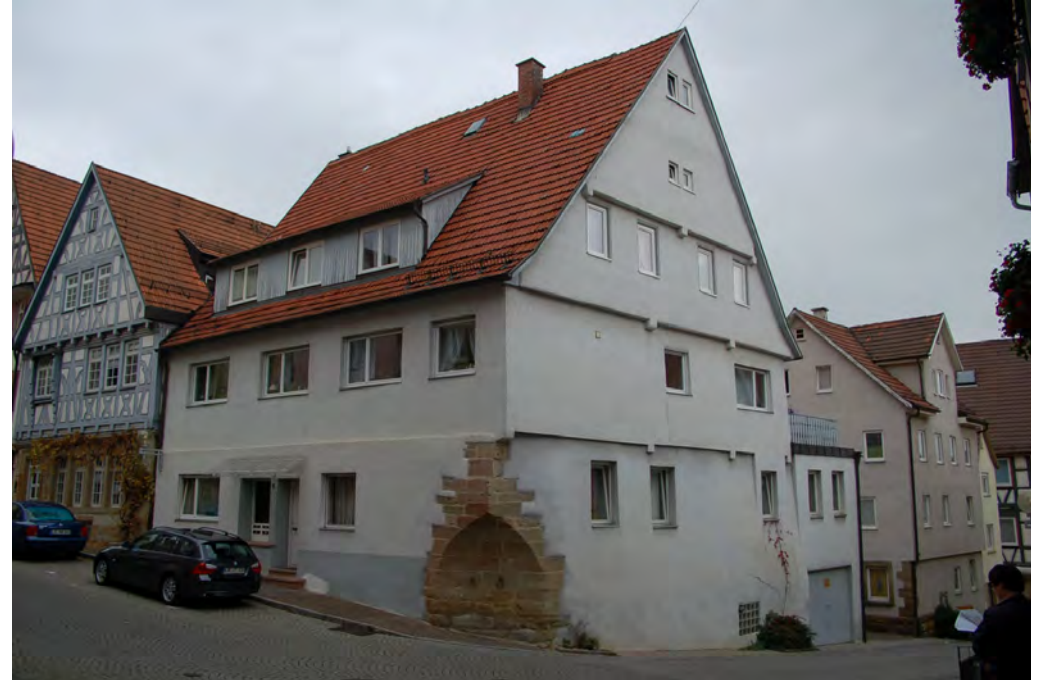
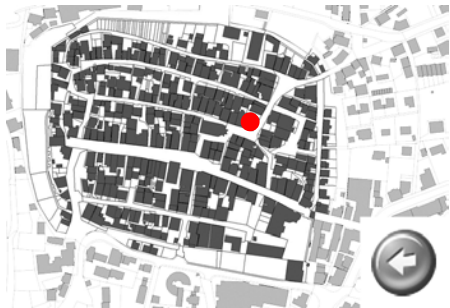
Niklastorstraße 11

1740 wird das Gebäude als Einhaus mit integrierter Scheune beschrieben, 1880 als Bäckerei mit Gaststätte und Bierbrauerei.

Mit seiner markanten Ecklage hat das Anwesen als einstiges Einhaus und spätere Bäckerei mit Gasthaus dokumentarischen Wert hinsichtlich der bautypologischen Entwicklung eines Stadthauses sowie als im Kern typischer Wiederaufbau mit an die Formen des 17. Jahrhunderts anknüpfenden Elementen.

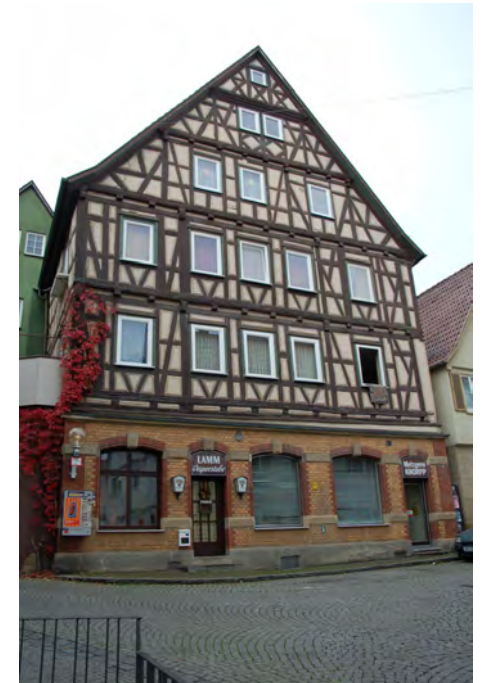
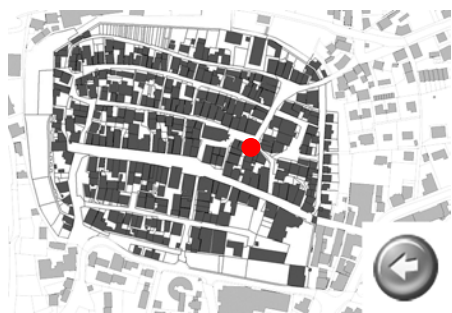
Niklastorstraße 12

Dreigeschossiges Fachwerkhaus, Erdgeschoß massiv aus zweifarbigen Backsteinen und Hausteinen in historistischer Formensprache mit segmentbogenförmigen Fenster- und Türöffnungen, darüber Zierfachwerk mit V- und K-Streben, Rauten und Andreaskreuzen im Giebel, Satteldach, um 1700 über älterer Kelleranlage neu errichtet, 1898 Umbau des Erdgeschosses und dabei vorkragendes Obergeschoß unterfangen, 1978/79 Fachwerkfreilegung.

Das Anwesen innerhalb einer Dreiergruppe giebelständiger Gebäude hat mit seinem für die vorletzte Jahrhundertwende typischen Erdgeschoß dokumentarischen Wert als traditionsreiches Gasthaus sowie als typischer Wiederaufbau mit Gestaltungselementen, die stilistisch auf das 17. Jahrhundert verweisen. Es ist markanter point de vue in der Niklastorstraße nach Süden.

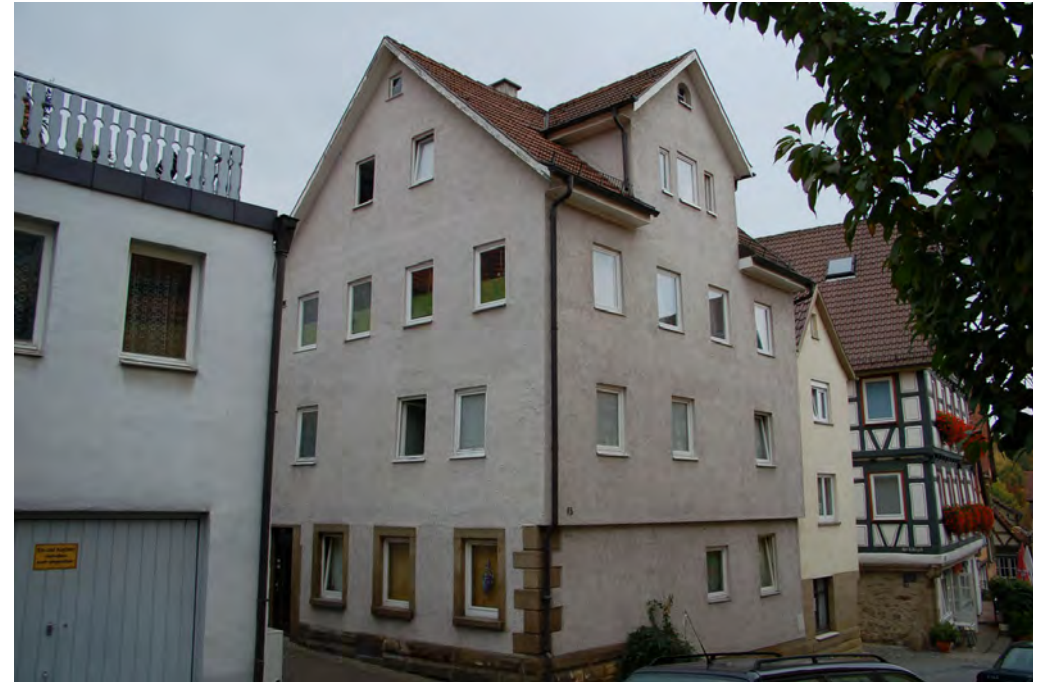
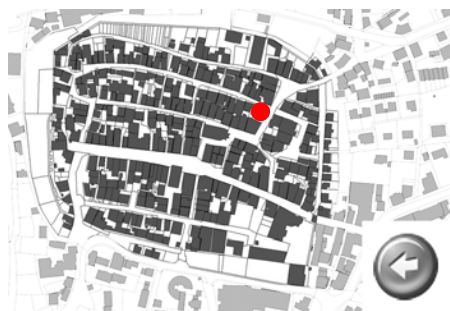
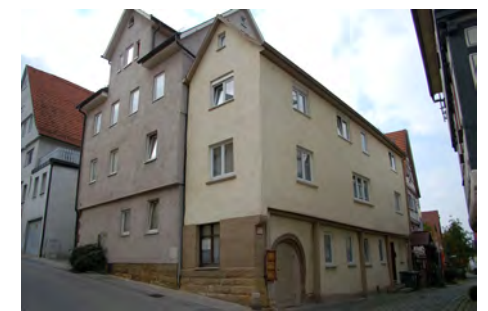
Niklastorstraße 13

Vermutlich entstand das Anwesen nach 1693 durch eine Teilung des Grundstückes mit Mittlerer Holdergasse 1.

Die Kelleranlage der Zeit um 1600 hat zusammen mit dem Portal und Abgang dokumentarischen Wert für die Geschichte des Anwesens vor dem Stadtbrand von 1693. Das Haus innerhalb der an dieser Stelle unregelmäßig bebauten Niklastorstraße veranschaulicht die städtebauliche Erneuerung im späten 19. Jahrhundert.

Kellereingang in Mittlere Holdergasse 1

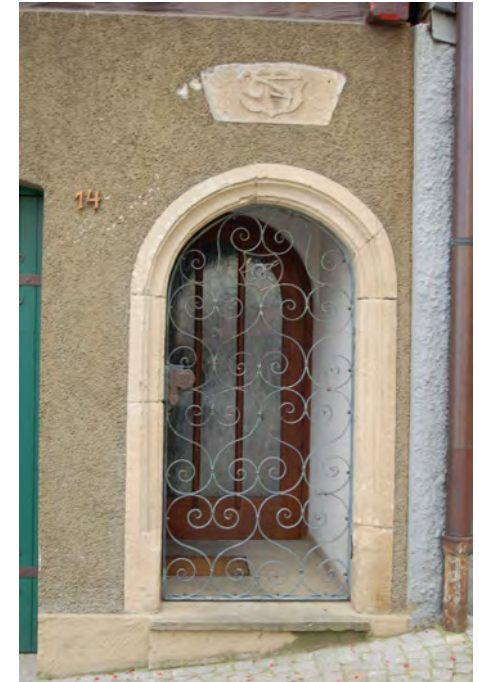
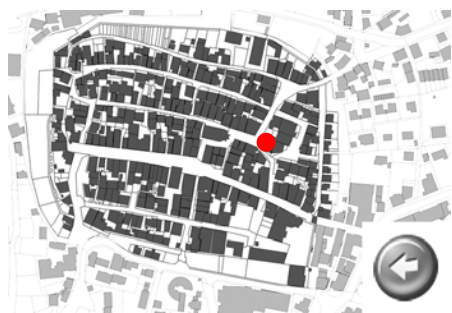
Niklastorstraße 14

Das Hauszeichen über dem Portal soll von einem anderen Haus nachträglich hier versetzt worden sein.

Das handwerklich solide ausgeführte Portal der Renaissance mit seiner für die Zeit um 1600 typischen Heraldik hat dokumentarischen Wert für die Steinmetzkunst der Renaissance und verdeutlicht die berufliche Vielfalt Marbachs zur frühen Neuzeit.

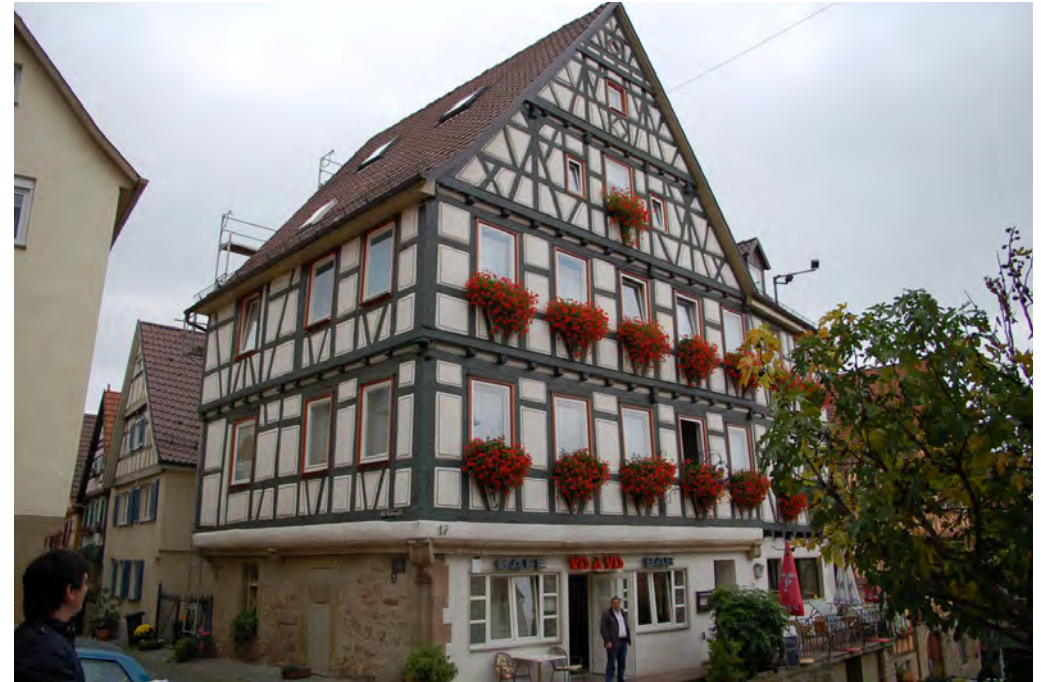
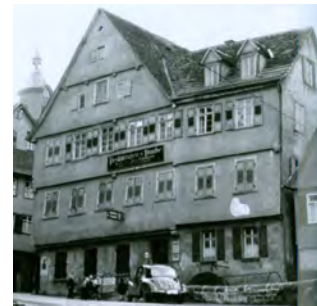
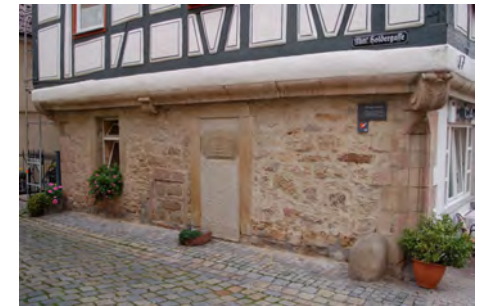
Niklastorstraße 17

Dreigeschossiges Fachwerkhaus in Ecklage mit dreigeschossigem Anbau auf der Nordseite sowie ehemaligem Scheunenteil auf der Nordwestseite, Erdgeschoß massiv, zur Mittleren Holdergasse unverputzte Bruch- und Quadersteine, Eckquaderung, Südostecke abgefast und profiliert, Inschriftenstein in vermauertener Tür, weit auskragendes Steingesims zum Obergeschoß mit Schriftband sowie profilierten Konsolsteinen, Zierfachwerk mit Vorstößen, Satteldach, nach Bezeichnung im Schriftband 1626 von Privat erbaut, 1678 von der geistlichen Verwaltung erkaufte und als Spezialat eingerichtet, 1693 bis auf Keller und Erdgeschoß abgebrannt, 1696/1708 Wiederaufbau (Bezeichnung), 1765 Erweiterungsbau auf der Nordseite, seit 1806 wieder privat, ab 1860 mit Bäckerei, 1972 Instandsetzungsmaßnahmen, 1975 Umbau des Scheunenteiles, um 1980 Renovierungsarbeiten mit Fachwerkfremlegung, 2001 Umbaumaßnahmen. Mit den zahlreichen und wertvollen Baudetails der Renaissance sowie seiner Sonderfunktion als ehemaliges Dekanat hat das Anwesen dokumentarischen Wert. Es prägt das Bild der Niklastorstraße an der Straßenaufweitung in hohem Maße.

Detail südliche Traufseite, Erdgeschoßzone

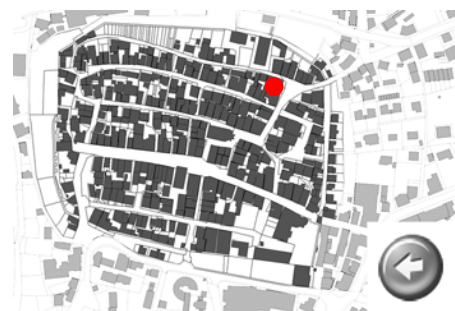
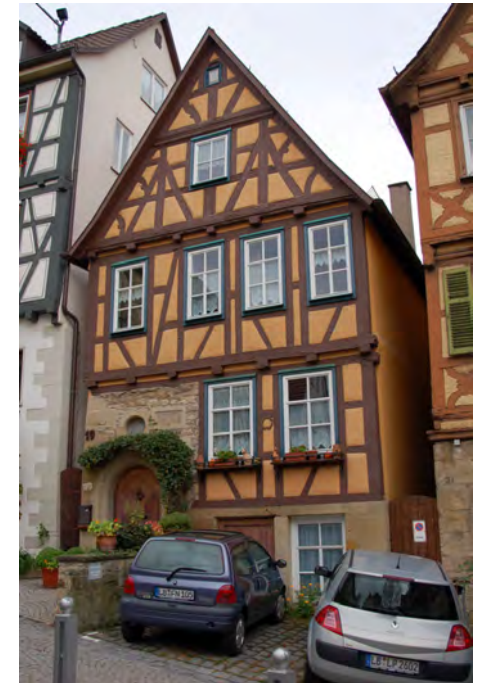
Niklastorstraße 19

Zweigeschossiges Fachwerkhaus in Hanglage mit hohem Sockelgeschoß, Sockelzone und Erdgeschoß im Eingangsbereich massiv aus Bruch- und Quadersteinen, rundbogiges Eingangsportal mit darüber befindlichem Ochsenauge sowie daneben mit Inschriftenstein, Zierfachwerk mit Vorstößen, Satteldach, nach Inschriftenstein 1689 von einem Kandengießer (Zinngießer) erbaut, nach Brand 1693 um 1700 unter Verwendung erhaltener Bauteile wieder aufgebaut, 1847 Umbau mit Einbau einer Schmiedewerkstatt anstelle des Kellers, 1976/80 Fachwerkfremlegung und Instandsetzungsmaßnahmen.

Das an das ehemalige Dekanat angrenzende Gebäude prägt das Bild der Niklastorstraße an der Straßenaufweitung in hohem Maße. Als Handwerkerhaus sowie als typischer Wiederaufbau der Zeit um 1700 mit stilistischen Anklängen an das 17. Jahrhundert reiht sich das Haus in die umgebende Bebauung ein.

Türsturz

Ehemaliger Türsturz des Vorgängeranwesens mit trapezförmig eingearbeiteten Hauszeichen, dieses mit Jahreszahl, Berufszeichen eines Handelsmannes und dessen Initialen, nach Bezeichnung 1754 entstanden, 1974/78 nach Abriss des dazugehörigen Anwesens, dem so genannten Göckelhof, in sekundärer Verwendung als Fenstersturz eingebaut.
